Prüfbericht

Nr. 57214276-01

Testing the hydraulic performance on basis of DIN EN 1253

Shower tray (quadratic), Ident. No. 'G0500042'
Dimensions (L x W) 800 mm x 800 mm,
made of PMMA

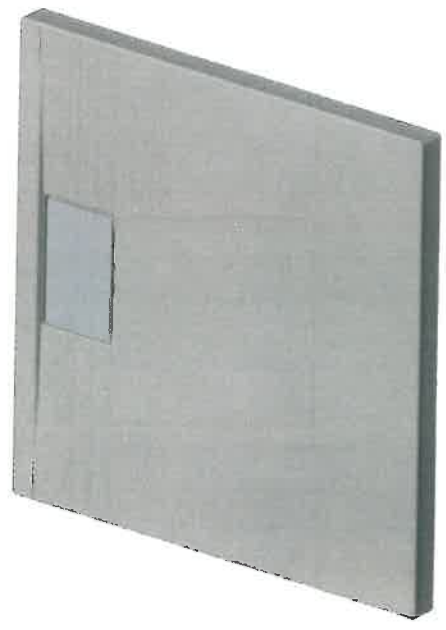
Anlage zum LGA
 Prüfbericht Nr. 57214276-01

Description:		Supplier:		Partnumber:	
douche 80 x 80 met afvoerplaat ADA Waste Pipe		V&B		G0500042	
Format:	Scale:	Material:	Weight:	Thickness:	Date:
A3	1:5	SEE PARTS LIST	10,482 Kg	n/a	27.02.14
Tolerance:		Project:		Date:	
ISO 2768-m		3PConcept - Wrm Toorbolboom		27.02.14	
Project:		0478.04.22.10 - wrm@3pconcept.be		Sheet	
Project:		0478.04.22.10 - wrm@3pconcept.be		1 of 1

- 1 Sheet: drawing
- 1 Sheet: Excerpt of installation instruction
- 1 Sheet: Picture from test
