## Prüfbericht

Nr. 57216313-01

Prüfung der hydraulischen Ablaufleistung in Anlehnung an DIN EN 1253

Duschwanne (rechteckig) ‚SQUARO INFINITY‘  
Ident. Nr. ‚UDQ1090SQI2‘  
Abmessungen (L x B) 1000 mm x 900 mm,  
hergestellt aus Mineralguss

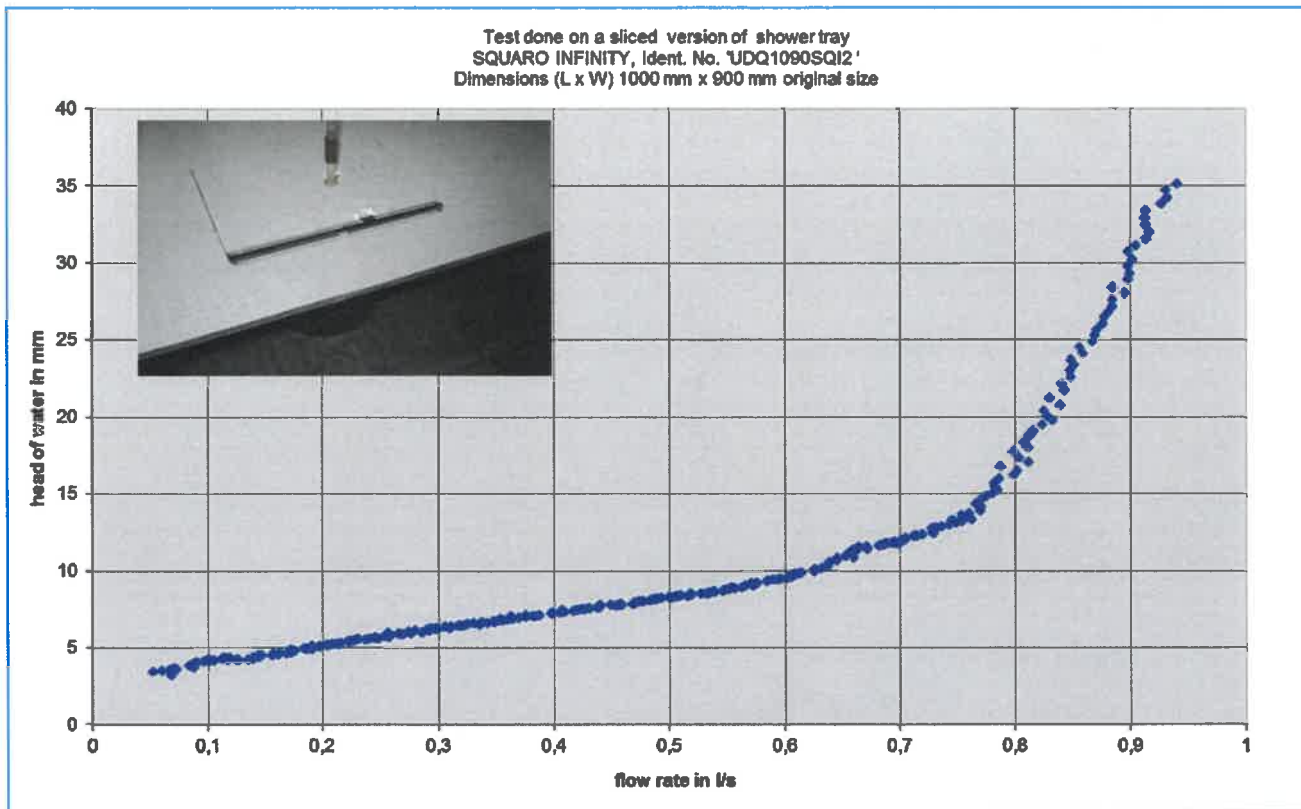
Siehe auch nachfolgende Graphik

See also chart below.

Anforderungen erfüllt

Requirements fulfilled
